„DRABINKA” NA PARKIETACH GOTOWYCH

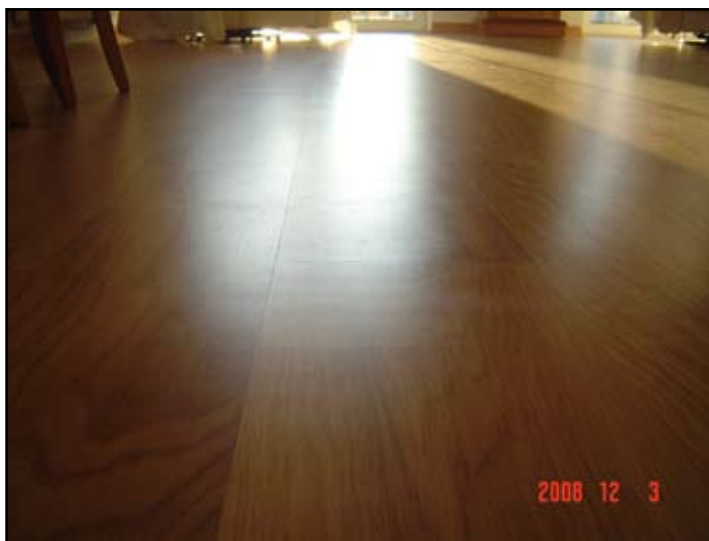
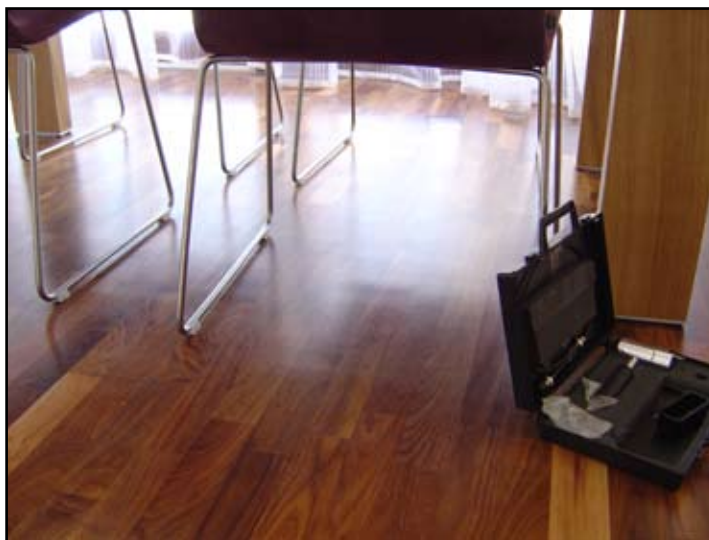
Na zdjęciach widzimy poprzeczne prążki, pojawiające się bądź lokalnie bądź na całej powierzchni. To warstwa środkowa kiedy zapracuje, przebija przez warstwę wierzchnią desek. Udowodniono, że na idealnie wyszlifowanej płaszczyźnie, w świetle ustawionym pod niskim kątem nierówność nawet minimalna o wielkości 0,01 mm może być widoczna dla ludzkiego oka. Najczęściej widoczne prążki nie są wyczuwalne pod palcami, można je jednak określić przy pomocy szyny i czujnika zegarowego.

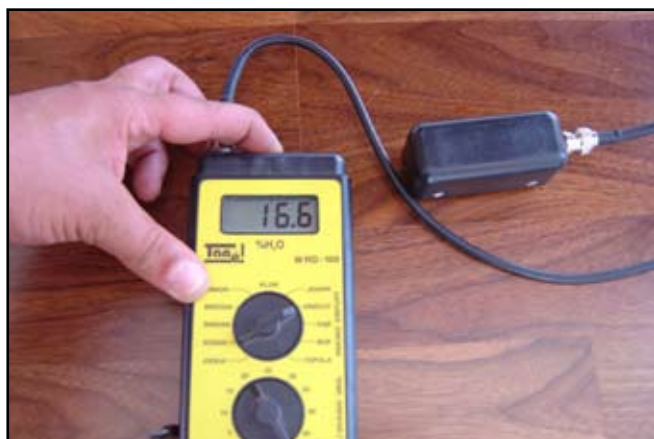
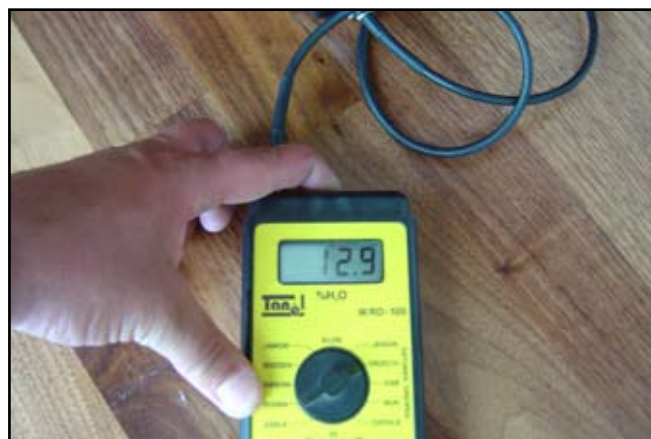
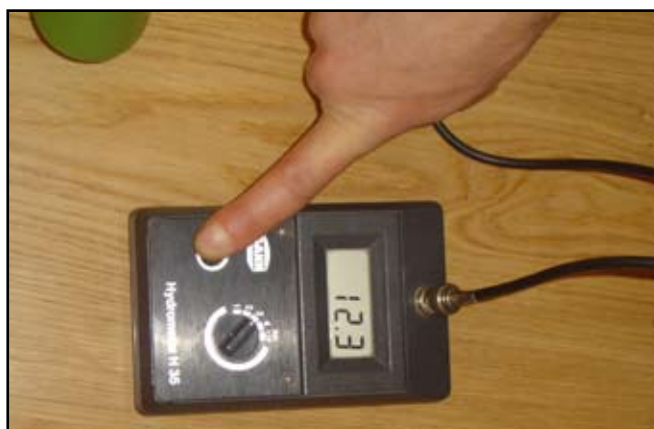
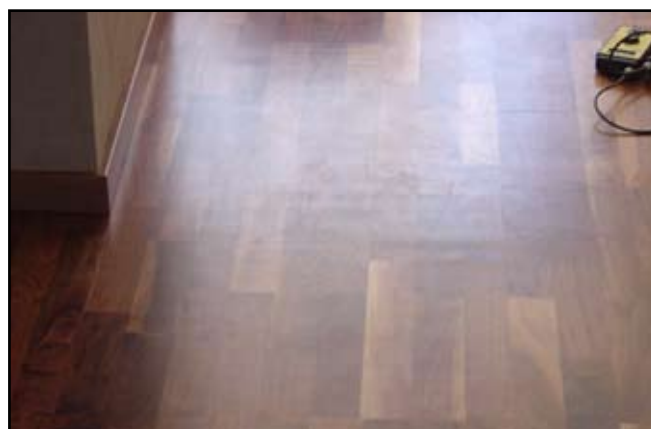
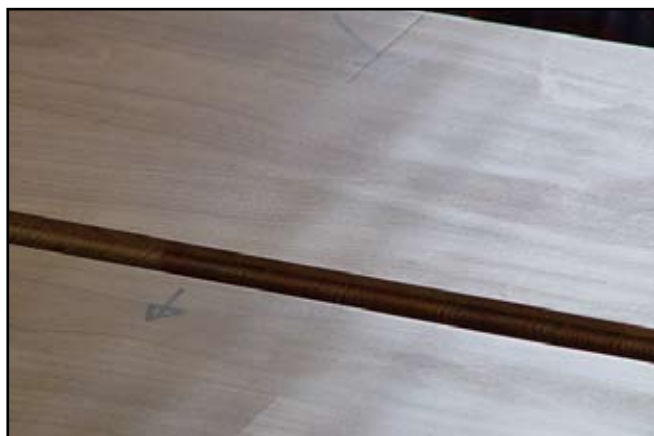
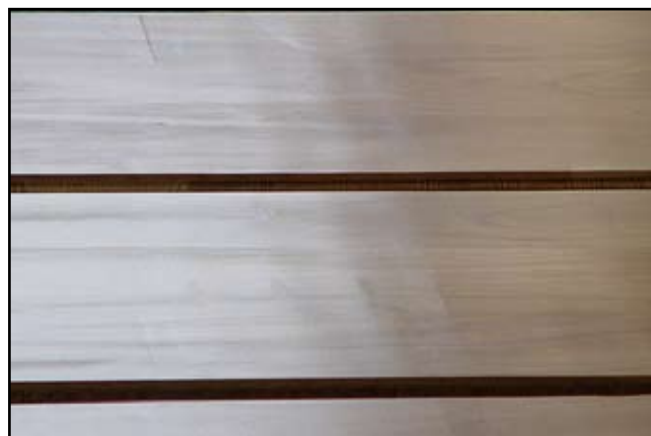
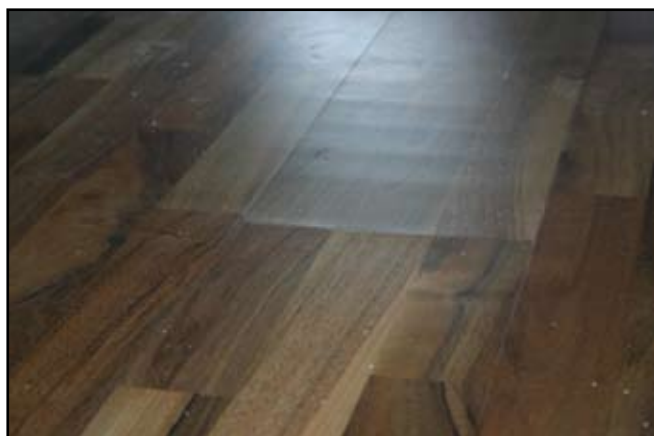
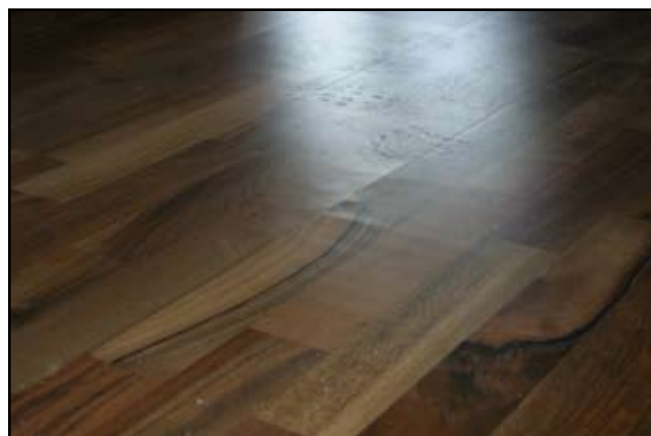
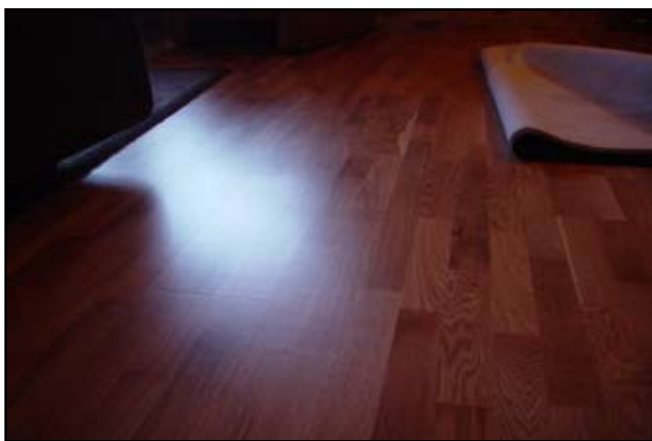
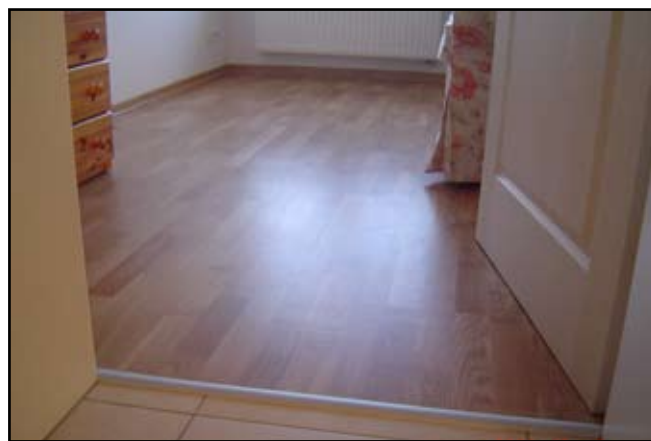
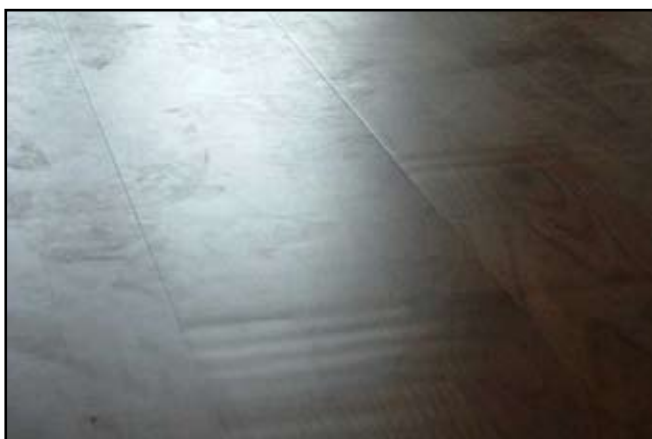
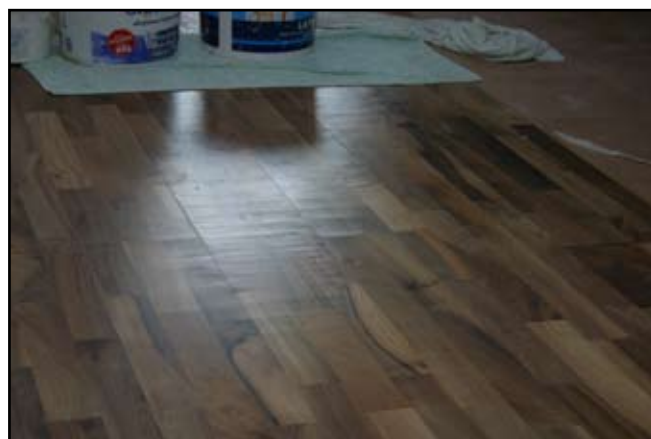
Zawsze podwyższona wilgotność desek. Kiedy z fabryki wychodzi parkiet gotowy to najczęściej posiada wilgotność 6-8%. Z uwagi na zautomatyzowany proces produkcji wilgotności te są zawsze sakramentalnie precyzyjne. Natomiast na deski wpływają niekorzystne warunki już po opuszczeniu fabryki. Spójrzmy dzisiaj na pogodę za oknem. Jeśli w takich warunkach drewno przez dłuższy czas leży na rampie u odbiorcy to po prostu zawilgotnieje. Powszechne są u nas nieogrzewane magazyny. Wielu bardzo dużych odbiorców i to również sieci marketowe, mają nieodpowiednie magazyny. Zimne, zawilgocone, bywają również z blachy gdzie w warunkach zimowych dość łatwo dochodzi do kondensacji pary wodnej. Inną przyczyną może być zbyt długie

przechowywanie desek na budowie. Klient kupił sobie deski (akurat była korzystna promocja) i złożył na swojej budowie. Deski przez tygodnie i miesiące leżą w warunkach gdzie wykonuje się prace mokre (glazura, tynki, malowanie, tapetowanie). Oczywiście te warunki wpłyną właśnie na pojawienie się drabinki. Zdradziecka jest również wilgotność z podkładu cementowego. Nawet nieznaczna wilgoć reszkowa podczas układania może spowodować złą optykę powierzchni.

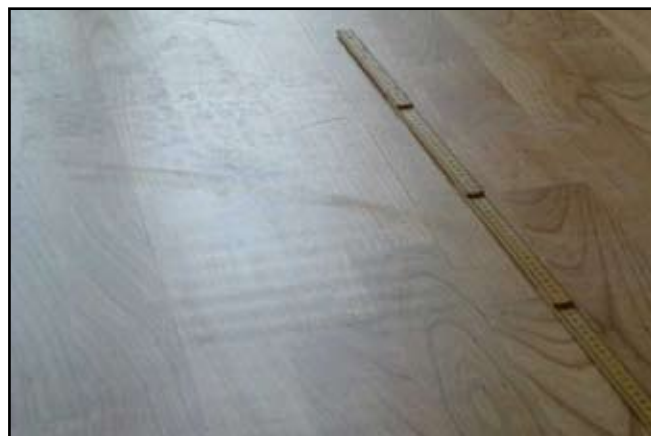
Niekorzystna wilgotność powietrza może również wpłynąć na pojawienie się tej niepożądanego optyki na posadzce, kiedy deski zostaną ułożone i po tym fakcie dokona się jeszcze prac mokrych. Efekt „drabinki”, właściwie będzie murowany. Podobnie jak niewłaściwa zbyt obfita pielęgnacja powierzchni posadzki drewnianej. Używanie popularnych mopów zawsze spowoduje efekt „drabinki”. Na taką wadę może nawet wpłynąć troska inwestora lub malarza i zabezpieczenie podczas innych prac drewna folią. Ułożenie folii zawsze generuje powstanie wad na posadzkach drewnianych.

Do zabezpieczenia znacznie lepsza jest tektura falista. Dość często obserwuje się „drabinkę” w mieszkaniach niezamieszkałych, kiedy właściciele wyjada na dłuższy czas i zamkną szczelnie lokal, który nie będzie wietrzony. Dlatego dawno już w swoich warunkach gwarancyjnych zawarłem konieczność systematycznego wietrzenia pomieszczeń w pierwszych dwóch latach po ułożeniu posadzki drewnianej.
