„TYLE SIĘ MÓWI O BŁĘDACH” - KU PRZESTRODZE

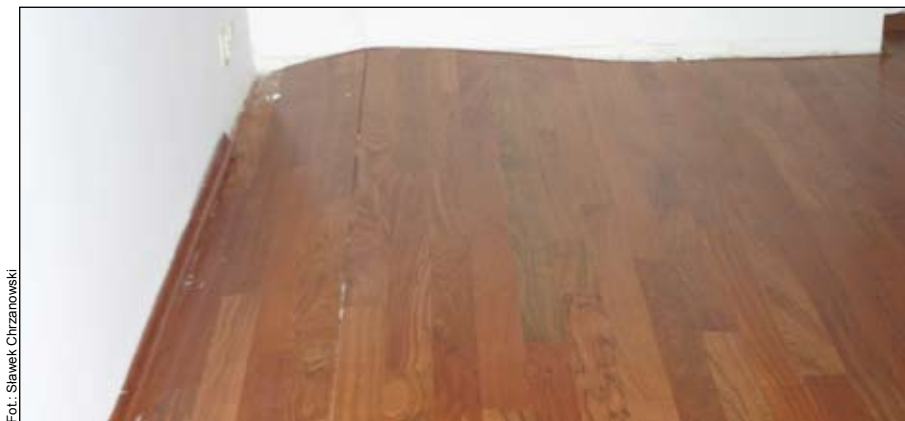
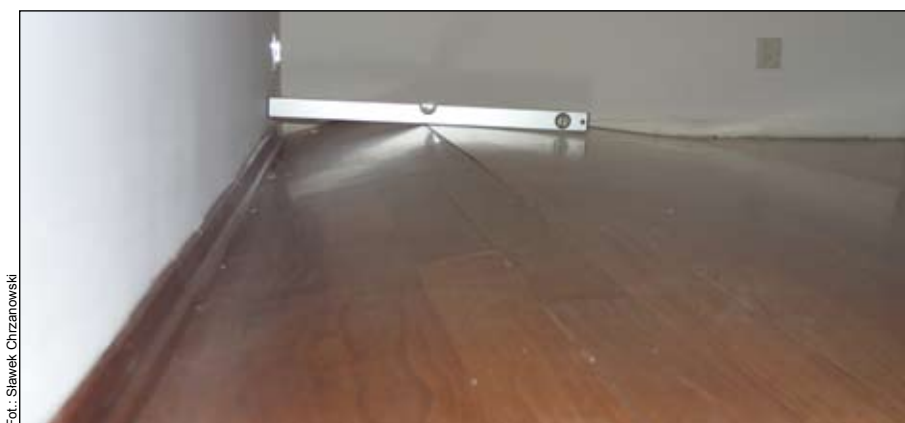
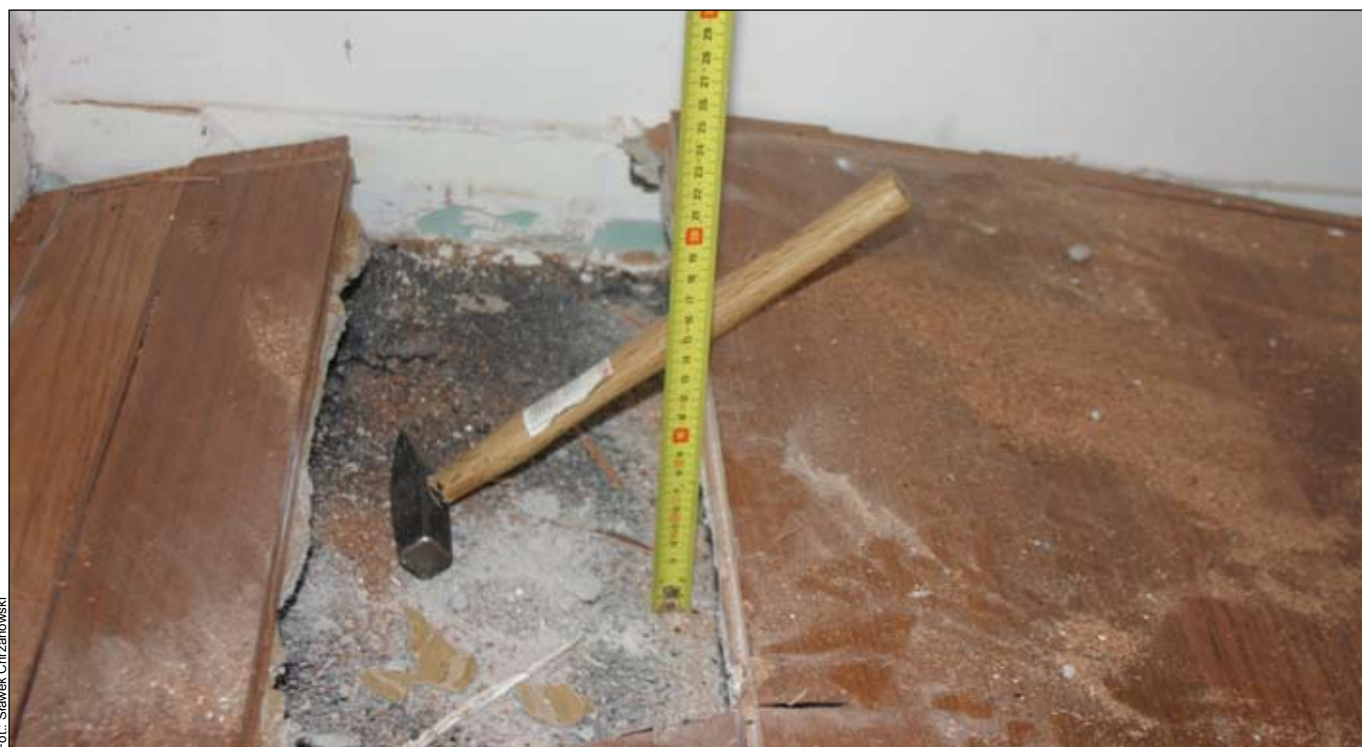
Mówiłem o konieczności usuwania pozostałości subitu za względów technologicznych i zdrowotnych. Oto przykład wylania masy samopoziomującej na nieusunięty klej bitumiczny. Z pewnością wykonawca myślał, że grunt zapewni odpowiednią adhezję masy do podkładu. Niestety, jak widać na załączonych zdjęciach, masa razem z drogim parkietem doskonale odspaja się od subitu. Zdjęcia te otrzymałem od Sławomira Chrzanowskiego z Białegostoku i publikuję je ku przestrodze. Oto, dlaczego należy czytać o naszych doświadczeniach w cyklu „Z praktyki rzeczoznawcy”. Nie chcemy opisywać wykonawców, ani klientów mających z nimi problemy. Opisujemy wyłącznie wady i przyczyny ich powstania. Jeżeli ktoś montuje parkiet w taki sposób, jak widać to na zdjęciach, nie może liczyć na przychylność rzeczoznawcy, nawet jeśli stwierdzi on, że główną przyczyną była wilgoć.

Zdjęcia pokazują brak profesjonalizmu, którego nie można wytłumaczyć np. brakiem frezarki do usuwania klejów bitumicznych.

Tyle się mówi o błędach. Niedawno na łamach naszego magazynu (nr 2/2006) przestrzegałem przed przyklejaniem parkietów i wylewaniem mas samopoziomujących na podkładach z klejami bitumicznymi.
